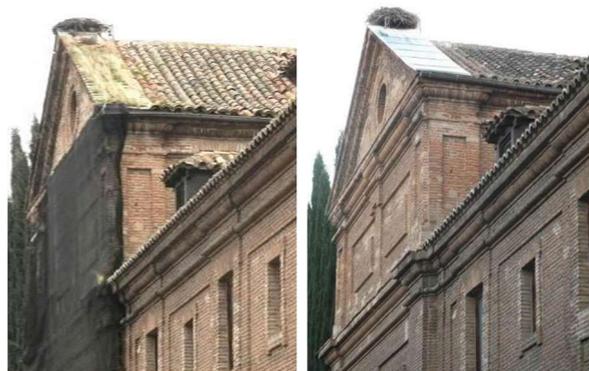
Las cornisas y el frontón de este edificio sufrían el crecimiento de colonias vegetales y la disgregación de ladrillos y rejuntados a causa de la heladicidad agravada por la orientación norte de la fachada. Esta situación provocó la caída de fragmentos de ladrillo a la vía pública.

La intervención saneó las colonias vegetales y cubrió la cornisa del frontón con un vierteaguas de cinc protegiéndolo del agua y de los ataques de los excrementos de las cigüeñas. Las zonas disgregadas se repararon con retacados de ladrillo de tejar y rejuntados de morteros de cal, devolviéndole la seguridad.

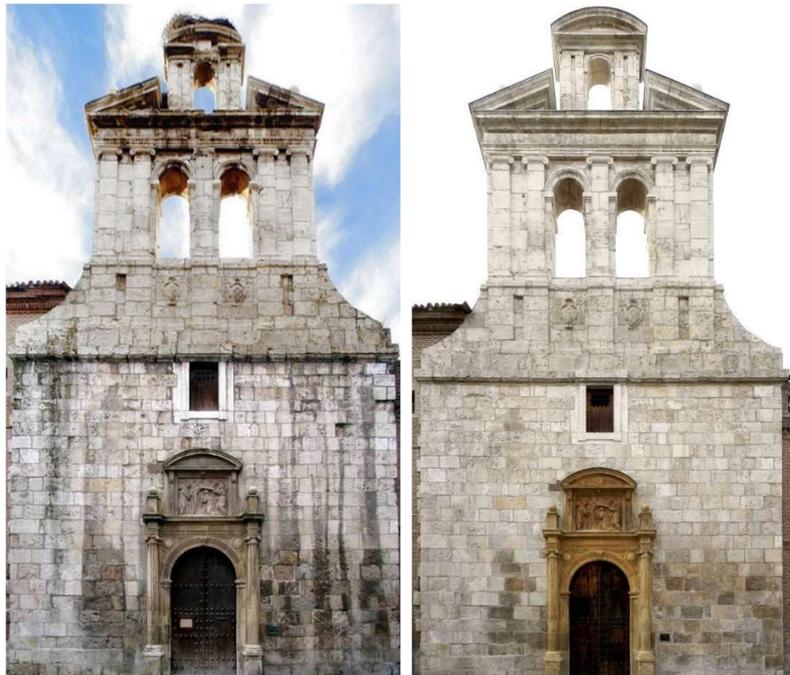
En 2018 la fachada de la capilla de San Ildefonso sufría humedades por capilaridad y ataques salinos en las zonas más bajas de la cara norte; grandes pérdidas de piedra provocadas por el hielo y por los cambios bruscos de temperatura en las cornisas de la cara sur de la espadaña; pérdida de pináculos; manchas causadas por escorrentías indebidas, rejuntados de cemento, etc.

La intervención le devolvió su autoprotección original recuperando la geometría de sus cornisas, que se protegieron con vierteaguas de cinc, recompuso las pérdidas de masa de piedra, sustituyó los rejuntados y recuperó las pátinas originales. También se restauraron las carpinterías y se instalaron nuevas estructuras para los nidos de cigüeñas.

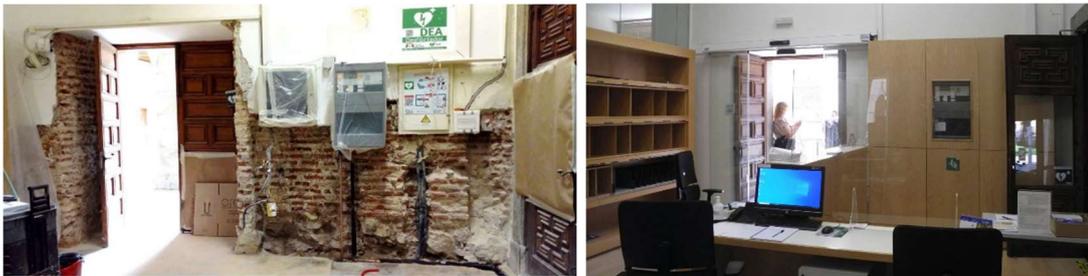
La conserjería y el registro general de la universidad, situados en el zaguán de entrada del colegio de San Ildefonso, sufrían humedades capilares, deficiencias en el espacio dedicado a la atención al público y desorganización y obsolescencia de sus instalaciones. Las obras que se llevaron a cabo resolvieron las humedades que afectaban a paramentos y solado, mejoraron el alumbrado, el aislamiento térmico y acústico y produjeron una mejora en la disposición de los diversos equipos de control de incendio y de atención sanitaria ubicados en este espacio.
